走行中のタイヤ脱落事故急増！！

走行中に大型トラックのタイヤが外れ歩行者や車両にぶつくと、大きな事故を引き起こします。タイヤ交換など、ホイール脱着時は作業手順を間違えないようにしましょう！

車輪脱落事故の発生状況

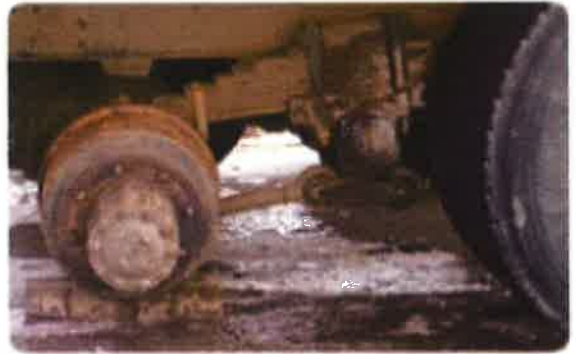
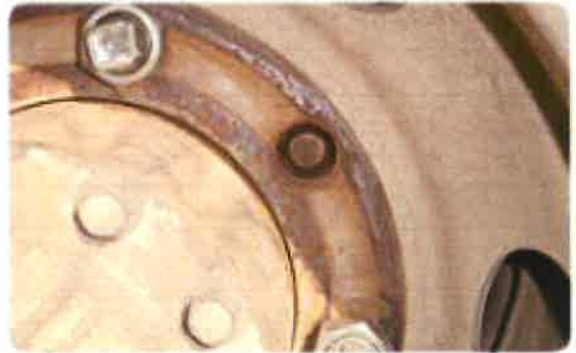
▲車輪脱落事故を起こしたタイヤ
(出典：国土交通省 自動車点検・整備「車輪脱落事故」)

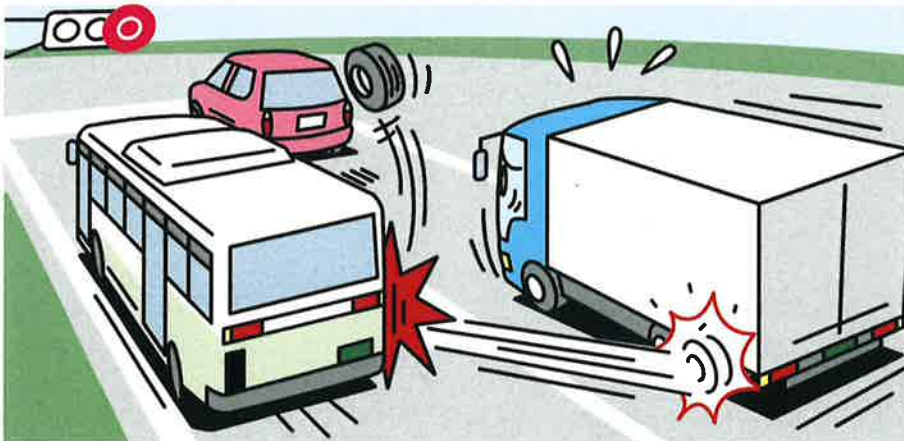
タイヤローテーションの時にトルク締め付け不足等により、ナットが緩んで左側後々輪のタイヤが脱落

【事故状況】 一般道を走行中、前方の信号が赤信号であったため、停止しようとして減速したところ、左側後々輪の外側の車輪が脱落した。脱落した車輪は、左前方を走行中のバスの後部に衝突し、更に赤信号で停車していた軽自動車の後部にも衝突。

【推定原因】 運転者がタイヤローテーションを実施した際の締め付け不良及び走行後の増し締め未実施によるナットの緩みが原因と考えられる。
