走行中のタイヤ脱落事故急増！！

走行中に大型トラックのタイヤが外れ歩行者や車両にぶつくと、大きな事故を引き起こします。タイヤ交換など、ホイール脱着時は作業手順を間違えないようにしましょう！

車輪脱落事故の発生状況

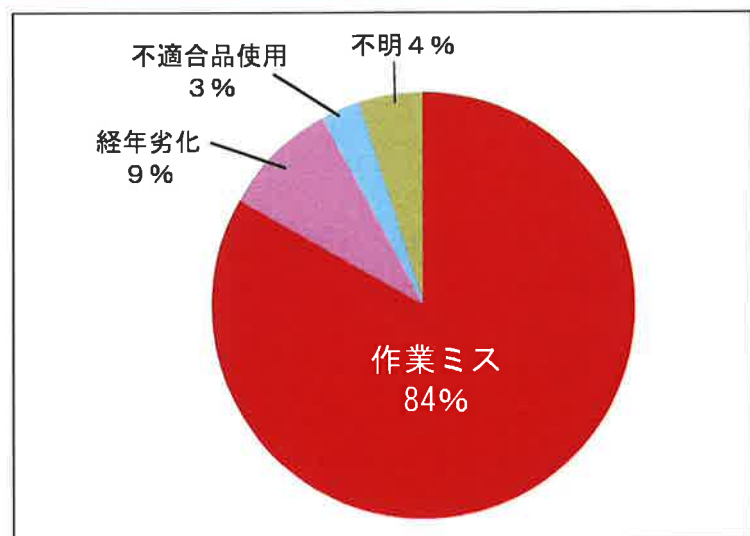
原因別では、作業ミスが圧倒的に多い！

【主な事故発生推定原因】

○作業ミス

- ・ホイール・ナットの締め忘れ、又は、締め付けトルク管理不足
- ・ホイールがハブと密着しない状況での取付け

○経年劣化

- ・ホイールのボルト穴部の変形・亀裂
- ・ホイール・ボルト及びホイール・ナットの発錆
- ・ホイール・ボルトの伸び、ねじ山の潰れ 等

◆タイヤ脱落事故防止のためには、タイヤ交換後の増し締めが非常に重要です。後軸のタイヤは、前側タイヤと違ってハンドルからの違和感や異音に気づきにくいので、特に注意して保守管理を行ってください。
